**2016. 09. 13.**

**Helyszíni szemlék:**

**Röszkei Határátkelőhely, CSMRFK**

## Röszkei határátkelőhely (Csongrád megyei Rendőr-főkapitányság) 2016. 09. 13-ai helyszíni szemléje

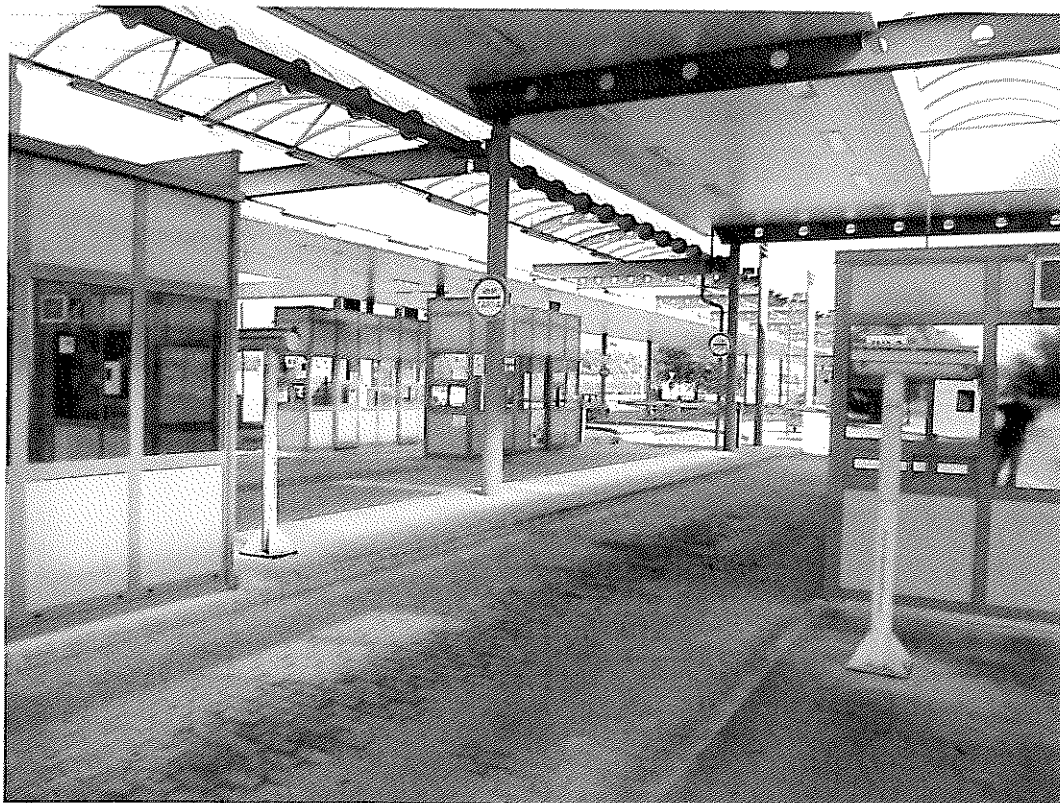
7 személyautó forgalmi sávból 2-nél, 2 buszsávból 1-nél láttunk telepített sugárkapukat. A NAV-osok elmondása szerint a műszerek olyan érzékenyek, hogy a 9 érintett sávot szerintük nagy valószínűséggel lefedik, vagy közel lefedik, de azt nem tudták biztosan állítani, hogy a sugárkapukkal nem védett forgalmi sávokon áthaladóknál sugárzó anyag nem maradhat észrevétlenül. Egy konkrét esetet meséltek el, izotópkezelésen átesett utas miatt már a sugárkapu megközelítésekor (2-3 autónyira közelítette meg a sorban az érintett személyt szállító autó a sugárkaput) riasztás történt. Az üzemeltetők **nem tudják megmondani, hogy ezek a berendezések lefedik-e a határátkelő teljes forgalmát**, nem tudnak megnyugtató választ adni arra, hogy a Röszkei Határátkelőnél a sugárzó anyagok bejutásával szemben védett-e az ország. Riasztás esetén alkalmazandó eljárásrendet pontosan ismerik és alkalmazzák is a NAV szakemberei, vélhetően a már átvett sugárkapuk esetében a rendőrség területi szerveinek rendőrei is. Az ORFK-nak hónapokig tartó tortúrát jelentett a tájékozódás, ami pontatlan és hiányos válaszokra volt elég, a helyszínen szolgálatot teljesítők 1-2 percben, konkrét adatokkal tudtak tájékoztatást nyújtani.

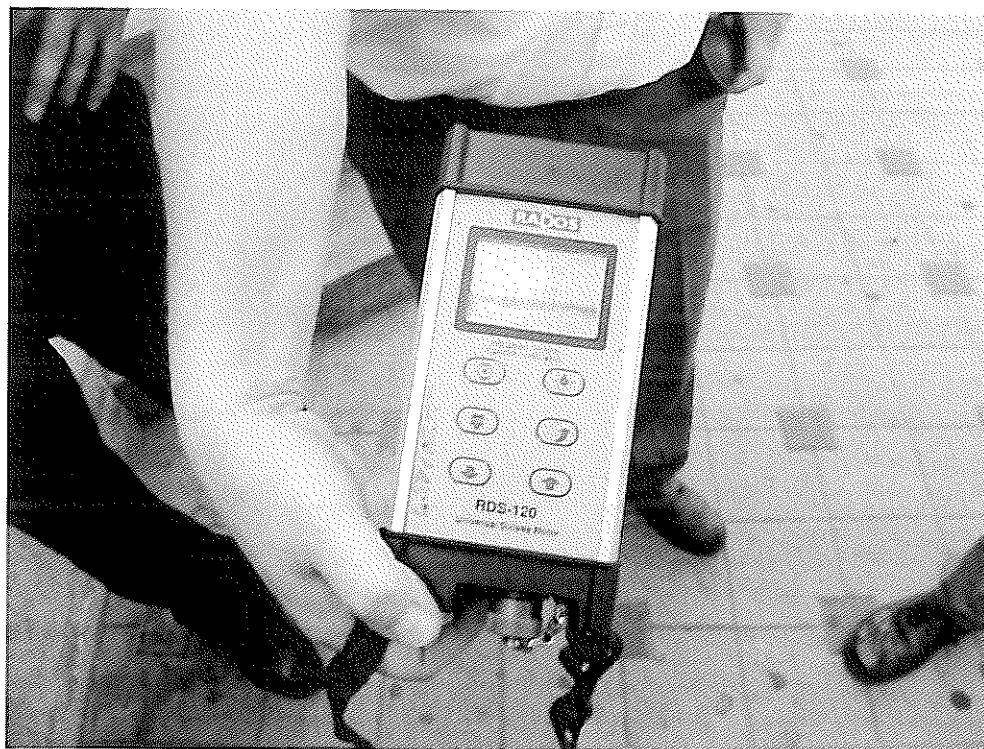
A kézi sugárzásmérő eszközökkel a sugárkapuk riasztásakor lokalizálják a sugárforrást.

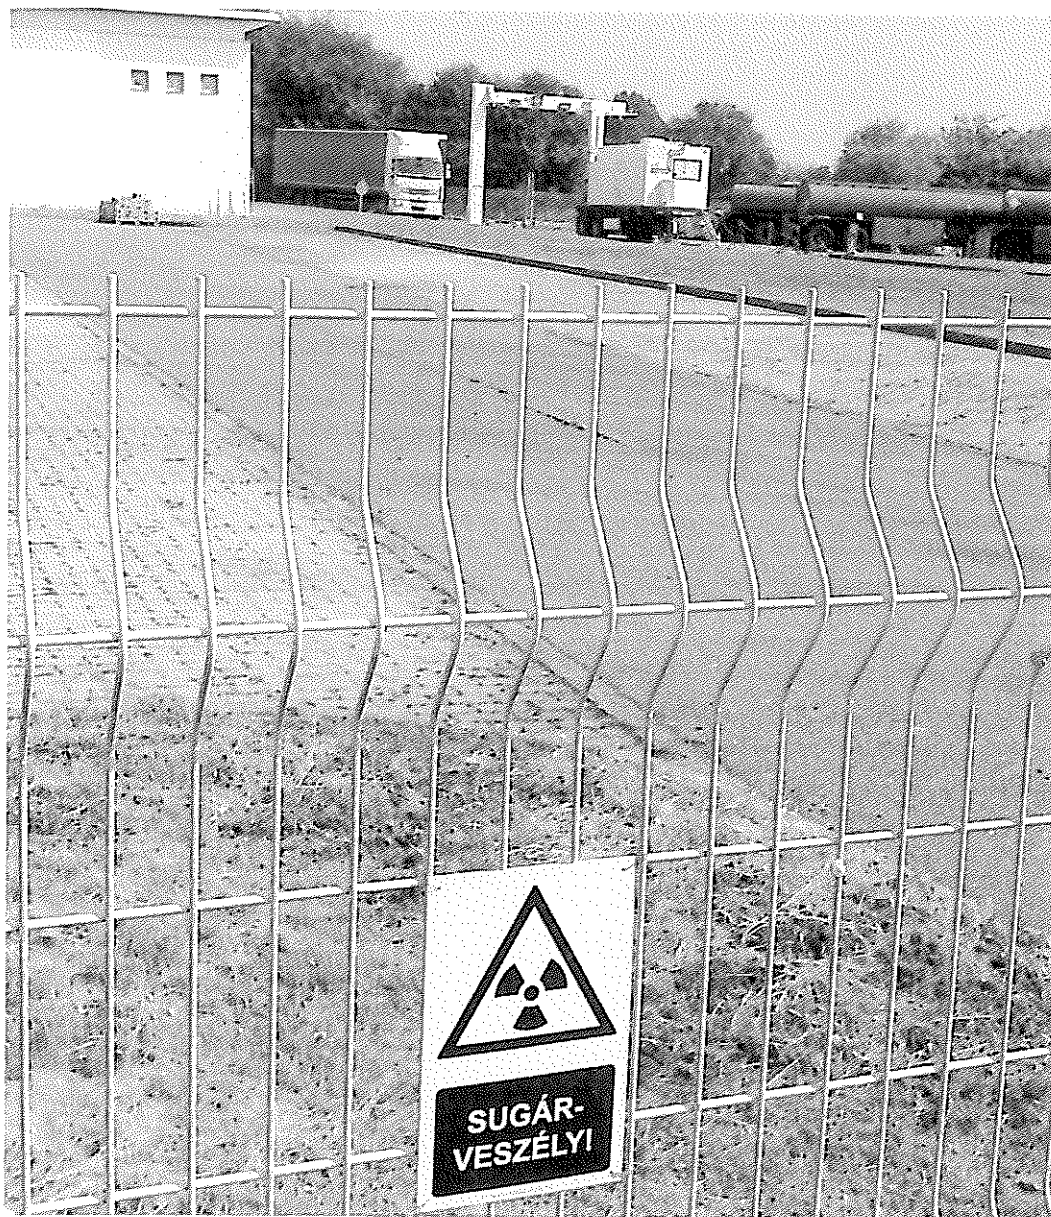
Kifejezetten veszélyes technológia, a kezelőn kívül a közelébe sem mehet senki, ő is árnyékolts kezelőfülkében, ólomkötényben végzi az ellenőrzéseket és közel 100 méteres távolságban, sugárzásveszélyre figyelmeztető jelzésekkel ellátott védőkerítéssel zárták el a területet. A kezelő és az átvilágítások során sugárzásnak kitett személyek sugárterhelését személyi doziméterekkel ellenőrzik. Ha az átvilágítás például embereket (migránsok) mutat a raktérben, akkor a biztonsági zónán kívül eső területen járnak el, ezért **rendőröket a röntgenkapuk sugárzása nem érint.**

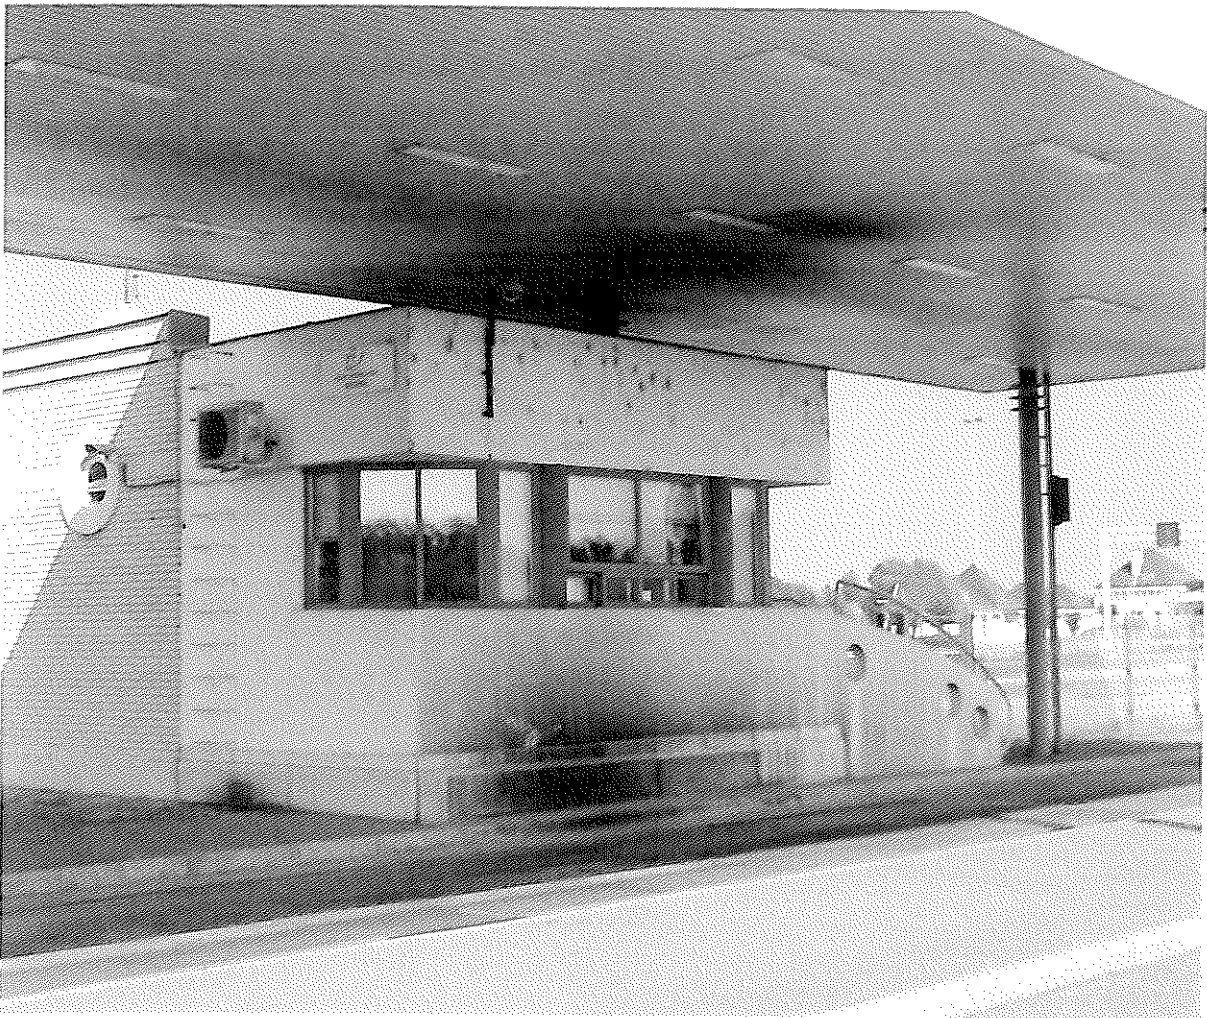
**Gépjármű ellenőri munkahely, alul-felül kormosak a felületek, az ablakok a füstbe nyílnak, a légkondicionáló is füstöt szív**. A **probléma kiküszöbölhető lenne** például egy frisslevegős befúvatással, lenne is lehetőség az épület tisztább levegőjű tulsó oldalára felszerelni a kültéri egységet, így biztosítva, hogy az ablakok nyitásakor a levegő kifelé áramoljon és ne a füstből kelljen lélegezni.

Szabad térben, száraz, sima felületeken ilyen lerakódások keletkeznek, zárt térben, az ember bőrén, nyálkahártyáin megtapad a korom, a légzéssel bekerülnek a keringésbe is a káros anyagok. A látottak alapján, mérések hiányában is kijelenthető a **fokozott expozícióban való foglalkoztatás**.

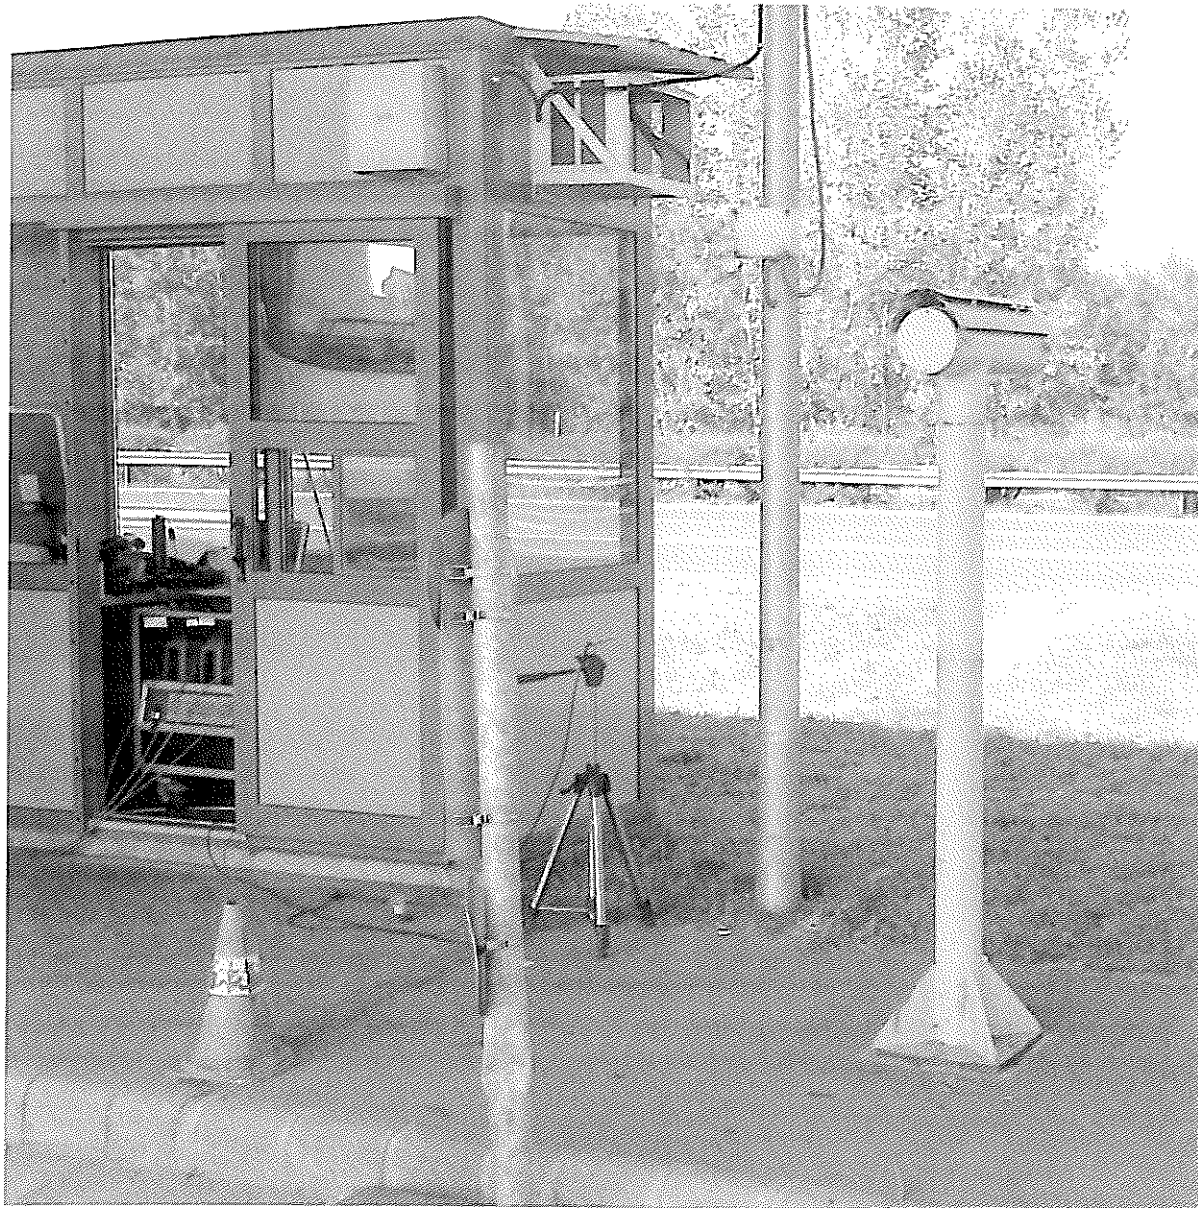
Az ellenőri fülke is csak a füstbe nyitható, a légkondicionáló kültéri egysége hiányzik a tartójából, amit szerencsésebb lenne olyan helyre visszarakni, ahol frisslevegőt szívhat füst helyett.

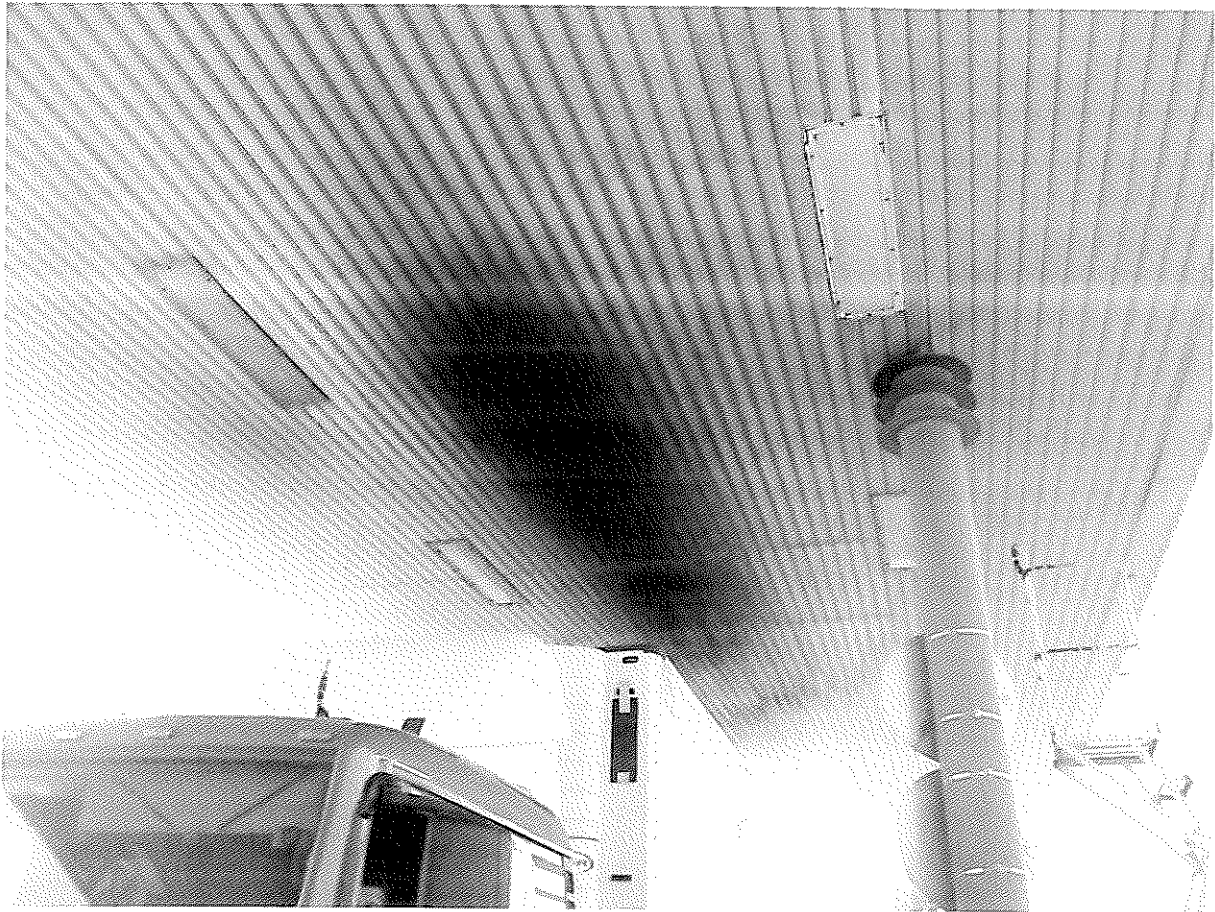
A teherautók egy részének felül van a kipufogója, mint ahogy ez a lerakódásokból végig látható a felső felületeken is. Az ellenőrzéseken, a teherautók tetejének vizsgálatához használt munkaállás (jobb oldalon) korlátelemei is kormosak. Még ha le is állítják a teherautók motorját és megvárják míg távozik a füst, majd csak ezt követően mennek fel, akkor is csak a lerakódásokkal szennyezett korlátokba kapaszkodva tudnak a rendőrök dolgozni, kézmosót, megvédőkesztyűt a helyszínen nem láttunk.
